# KADIKALESİ (NEVŞEHİR-ÜRGÜP)

## 21 Eylül 2025 Kaya Düşmesi Ön Değerlendirme Raporu

28.09.2025

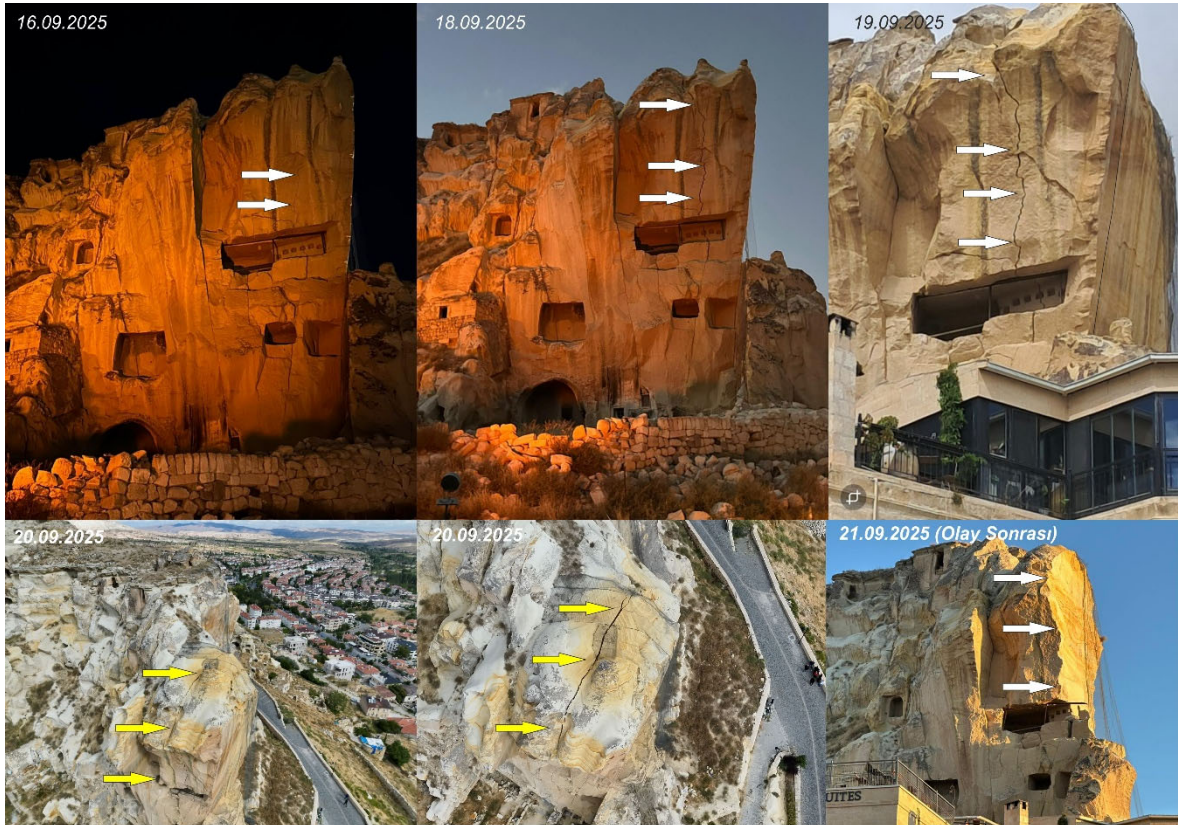
Olaydan 3 gün önce çevredeki vatandaşlar tarafından söz konusu yamaçta bulunan düşey süreksizliklerin açılmaya başladığı Ürgüp Belediyesi'ne iletilmiştir (Şekil 2). Bunun üzerine yerinde yapılan değerlendirmelerde açılmanın devam ettiği belirlenmiş ve olası kaya düşmesi etki alanı içerisinde gerekli tahliye işlemleri yapılmıştır. Olayın geç saatlerde meydana gelmesi ve gerekli tahliye işlemlerinin yapılmış olması büyük bir tehlikeyi önlemiştir. Öte yandan kaya düşmesinin meydana geldiği sahada 2012 yılında kaya düşme tehlikesine yönelik bazı ıslah çalışmaları gerçekleştirilmiştir. Bu kapsamda, dik yamaçta kontrollü blok temizliği ve basit çelik ağ uygulaması gerçekleştirilirken, yamacın alt kotlarına yaklaşık 3.5 m yüksekliğinde bir esnek bariyer yerleştirilmiştir (Şekil 1). Son kaya düşmesi olayında, esnek bariyer bazı iri blokları durdurmasına rağmen, iri bir blok bariyerin güney kanadını ezmiştir (Şekil 3). Yapılan arazi gözlemlerinde düşen blokların ağırlığının yaklaşık 35 tona kadar ulaştığı tespit edilmiştir.

Şekil 2 Kaya düşmesinin meydana geldiği yamaçta düşey süreksizlikteki açılmanın kronolojik gelişimi ve kopma sonrasına ait genel durum

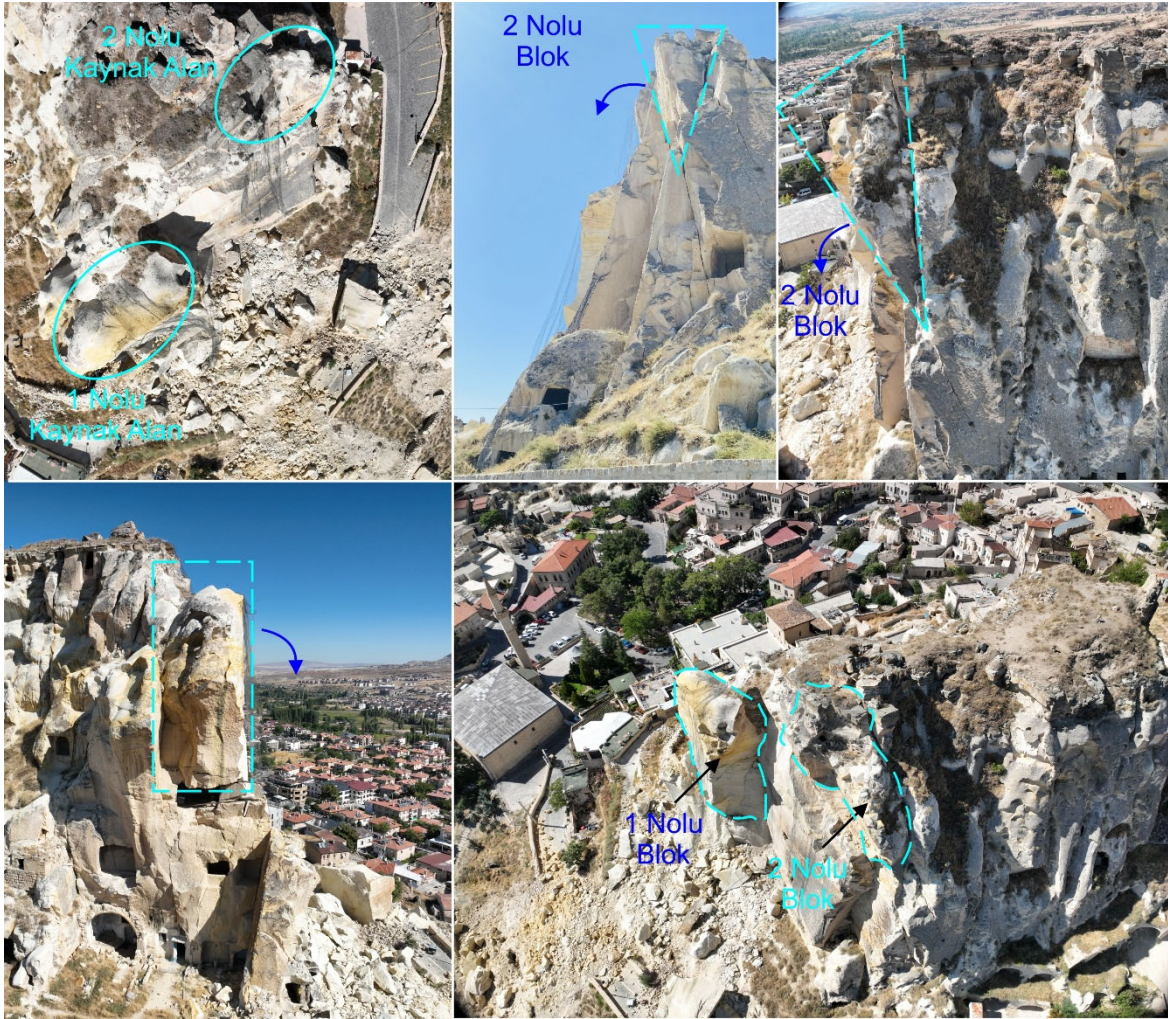
21 Eylül 2025 tarihinde meydana gelen kaya düşmesinden sonra yeniden şekillenen kaynak alanda yapılan incelemelerde riskli bazı blokların halen yamaç üzerinde bulunduğu gözlenmiştir (Şekil 6). Söz konusu bloklar çevresi ve etki alanı içerisindeki yapılarda (konut, otel ve yol) etkili olma potansiyeline sahiptir. 1 nolu blok yamacın güney ucunda konumlanırken, 2 nolu blok yamacın kuzey ucunda yer almaktadır (Şekil 6).

Şekil 6 Kaya düşmesi sonrası asılı halde kalan blokların genel görünümü

- 2) Rapor içeriğinde belirtilen, yamaçtaki riskli blokların kontrollü bir şekilde kaldırılması gerekmektedir. Bu temizlik işleminden sonra, yamaçtaki düşey soğuma çatlaklı yapıya bağlı olarak halen kaya düşmesine neden olabilecek blok yapısı mevcuttur. Bu nedenle blok temizliği sadece şu an askıda olan blokların temizlenmesi açısından faydalı olacaktır. Yamaçtaki duraysızlık probleminin ortadan kaldırılabilmesi için güçlendirilmiş çelik ağ şeklinde bir önleme projesine ihtiyaç duyulmaktadır.
